Storstockholms  
brandförsvär

Brand i flerbostadshus  
Bjursätragatan 8  
2018-01-20

# Presentation Brandförlopp & Räddningsinsats

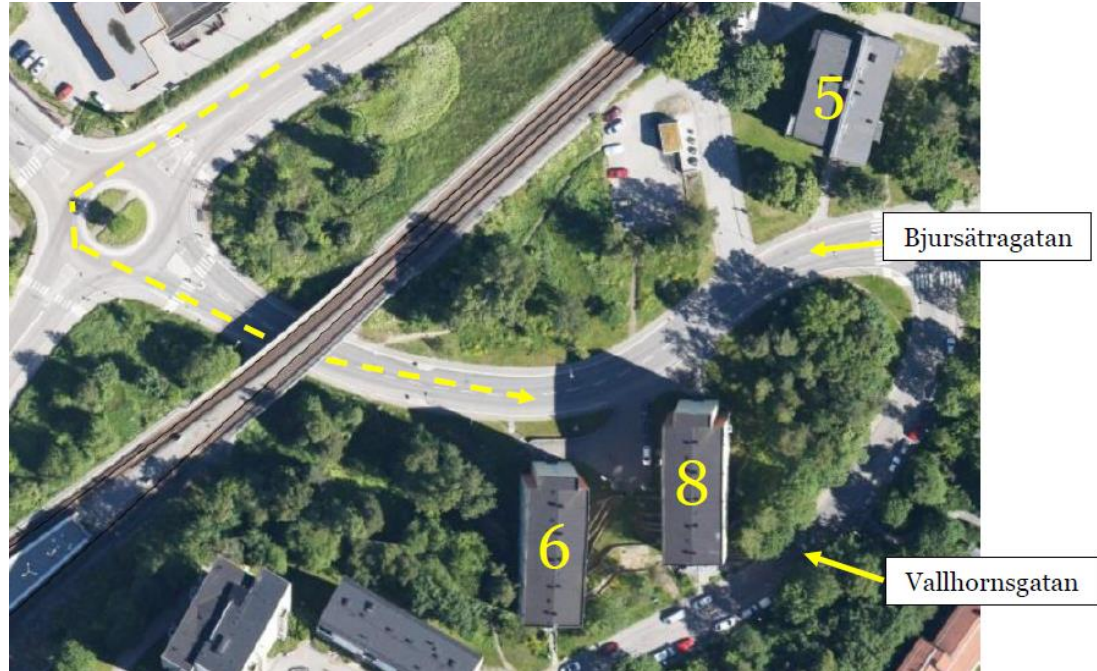
- Kraftig rökutveckling från bl.a. vån 7 gavel, 5 långsida.
- 20-30 pers. på utsida i underkläder och sotiga.
- Lågor från lgh vån 3 på baksida.
- Personer skriker att flera är kvar varav 2 barn. och beslut blir rökdykning med livräddning.

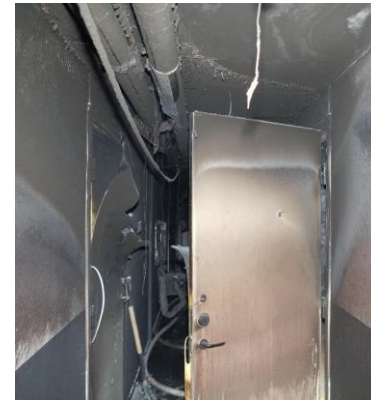
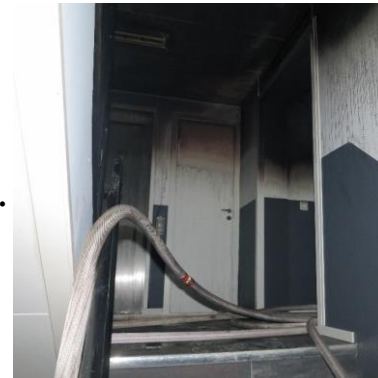
- Otätheter i konstruktion & dörrar
  - dock:
  - Lägenhetsdörren ej stängd
  - Avfuktare i flera korridorer anslutna till konstruktionen samt dess elanslutningar via dörrar mellan korridor och trapphus
  - Troligen dörr mellan trapphus och brandkorridor ej stängd

Översta trapphusfönstret på glänt men fastskruvat och gick inte att öppna (för avfuktningen).

- Brandspridning från lägenhet till korridoren plan 2.
- Rökspridning från korridor till trapphus pga. att dörren står öppen.
- Rökspridning från trapphus till korridorer pga. öppna dörrar.
- Viss rökspridning till övriga våningsplan troligen pga. luftavfuktarna.
- Orsaker till att dörrarna inte stänger:
  - Elkablar från luftavfuktarna.
  - Magnet släpper inte dörren.
  - Dörrstängaren stänger inte dörren helt tätt.
  - Sväll-list fungerar inte.
- Rökspridning från korridorer till lägenheter pga. otäta dörrar.
- Evakuering av rök från trapphuset fördröjdes av fastskruvad kil i fönstret på översta våningsplanet.
